# 创隆实业（深圳）有限公司土壤污染隐患排查报告

委托单位：创隆实业（深圳）有限公司

编制单位：深圳深态环境科技有限公司

二〇一九年八月

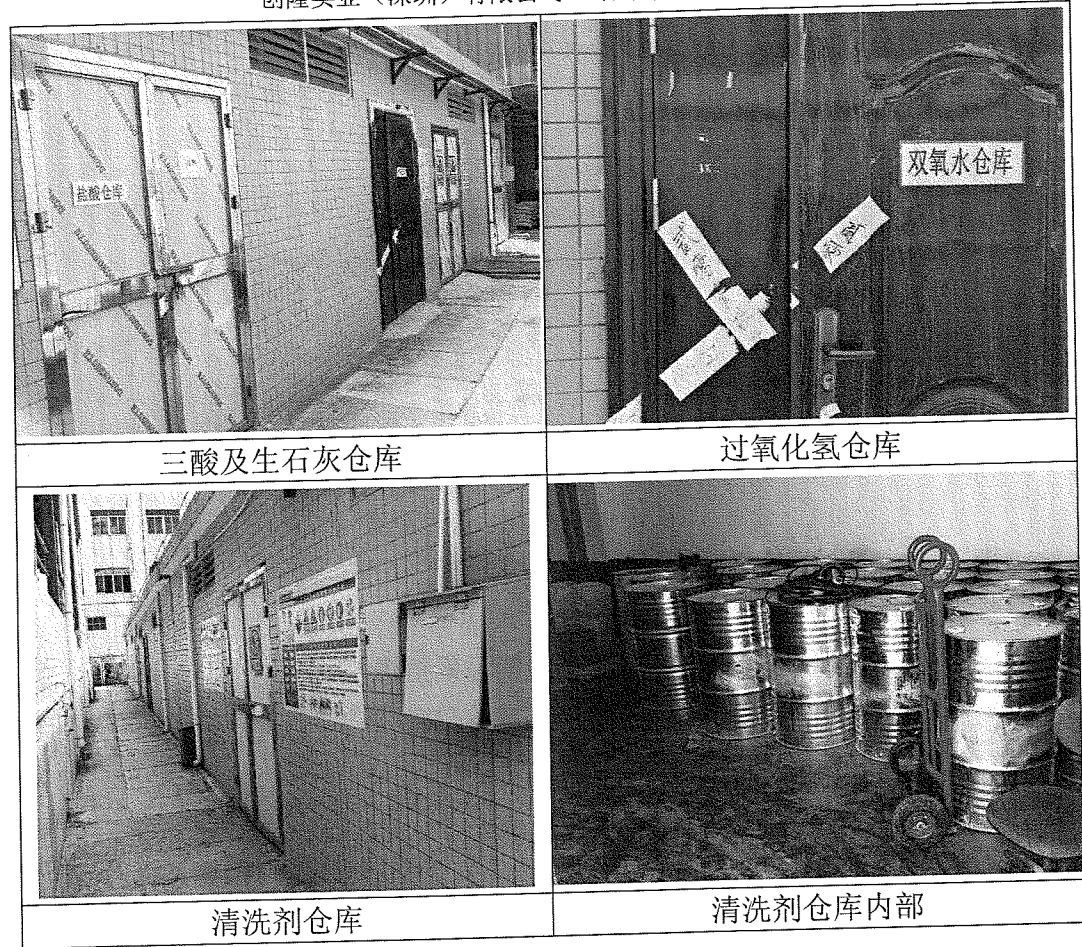
图 5-2 危险化学品仓库

企业危险化学品仓库位于废水处理站北面，8 个仓库中 6 个分别用于储存酸性药品、碱性药品、清洗剂和双氧水，主要放置企业在生产过程以及废水处理过程中所使用的化学用品。根据表 3-3 可知，该企业使用的化学品大部分为危险化学品，不排除库房在化学品装卸货、运输以及使用过程中存在遗撒、泄露而导致土壤污染的可能性。因此判断该区域具有土壤污染隐患。

废水处理站的北面分别设置有 8 个仓库，其中 6 个分开储存石灰、硫酸、硝酸、盐酸、清洗剂、双氧水

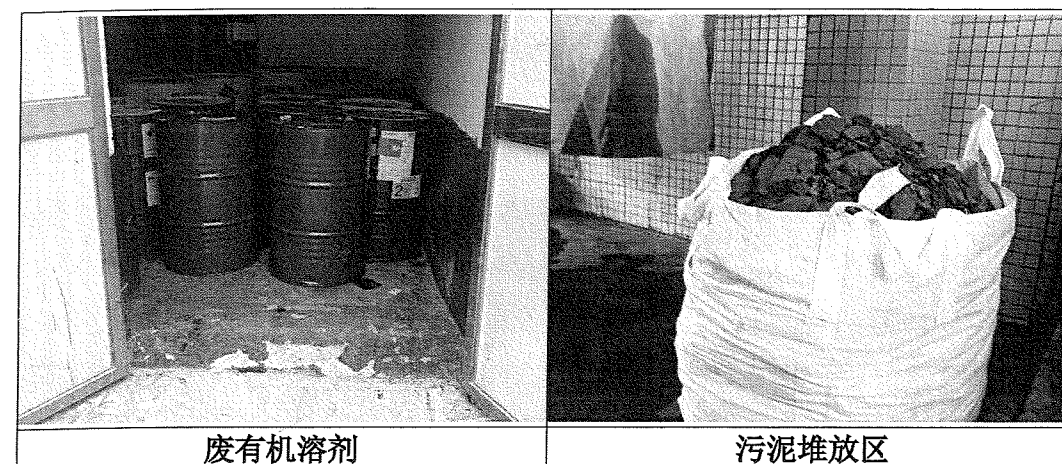
图 5-5 固废堆放区

废有机溶剂、污泥的堆放区如下图所示。场所内的危险废物并未完全按照《危险废物贮存污染控制标准》要求分类、分区存放。废水处理站产生的污泥暂存于废水处理站中的污泥堆放点（见图 5-5），经过现场调查，污泥堆放点缺少防流失措施，未全部设置危险废物标识。

车间的地面必须设有完整无破损的防渗措施，设备和机器在使用时，具有不可渗漏的收集和防渗设施，或者安装在不可渗漏的地面上，必须建立有效的设施和程序，以清除物质的溢流和泄露。进一步完善污泥堆放区的三防措施。
